Alterungserscheinungen bei Photovoltaikmodulen Langzeiterfahrung einer PV-Testanlage an der TU-Berlin

*DR.-ING. VOLKER QUASCHNING, DIPL.-ING. AXEL GROCHOWSKI
UND PROF. DR.-ING. HABIL. ROLF HANITSCH*

Technische Universität Berlin · Institut für Elektrische Energietechnik

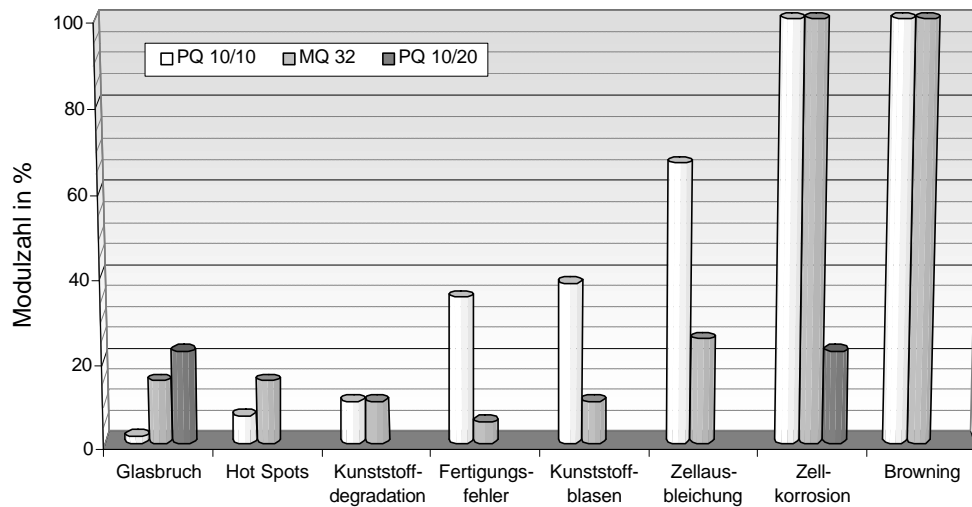
Beim Vergleich der einzelnen Modulreihen untereinander ist deutlich zu erkennen, daß die älteren Baureihen MQ 32 und PQ 10/10 deutlich mehr Fehler aufweisen (Bild 1). Dies ist nur zu einem sehr geringen Teil auf das höhere Alter der Module zurückzuführen. Ein Hauptgrund hierfür liegt in den verwendeten Materialien für die Kunststoffeinkapselung. Die Materialien der neueren Baureihen haben sich als deutlich langzeitstabiler erwiesen. Somit sind durch

Bild 1: Sichtbare Alterungserscheinungen unterteilt nach Fehlerarten bei den verschiedenen Baureihen

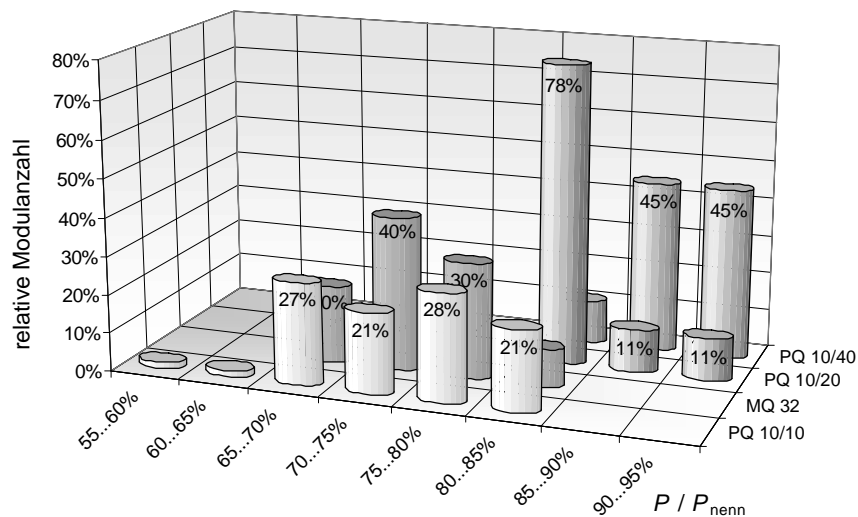
Bild 2: Relativer Anteil der Module der verschiedenen Baureihen mit der jeweiligen Leistungsabgabe bezogen auf die Nennleistung aus den Datenblättern

Die elektrischen Leistungsverluste der einzelnen Module betragen gegenüber den Angaben aus dem Datenblatt des Herstellers zwischen 7,2 % beim besten Modul aus der Baureihe PQ 10/40 und 43,6 % beim schlechtesten Modul der Baureihe PQ 10/10. Trotz der zum Teil gravierenden sichtbaren Beschädigungen war bei den Modulen kein einziger Totalausfall festzustellen. Tabelle 2 zeigt den Bereich der Leistungseinbußen der unterschiedlichen Baureihen. Eine genaue Klassifizierung in Leistungsklassen ist Bild 2 zu entnehmen. Bei den neueren Modulreihen können die jährlichen Leistungsverluste auf etwa 1 % beziffert werden.
